## Barrandovský most opět slouží plnému provozu

Praha, 17. 10. 2022 - V pondělí ráno řidiči poprvé projeli po čerstvě zrekonstruované části Barrandovského mostu, nejvytíženější dopravní tepny v Praze. S realizací 1. etapy rekonstrukce začali pracovníci PORR dne 16. května tohoto roku a v jejím průběhu provedli kompletní výměnu Strakonické rampy, opravy a zesílení jižní části Barrandovského mostu. Obavy ze vzniku vážných dopravních komplikací nebo dokonce kolapsu dopravy se nenaplnily. A to zejména díky maximálnímu nasazení a dobré spolupráci všech zúčastněných, a v neposlední řadě díky pochopení, trpělivosti a ohleduplnosti všech řidičů.

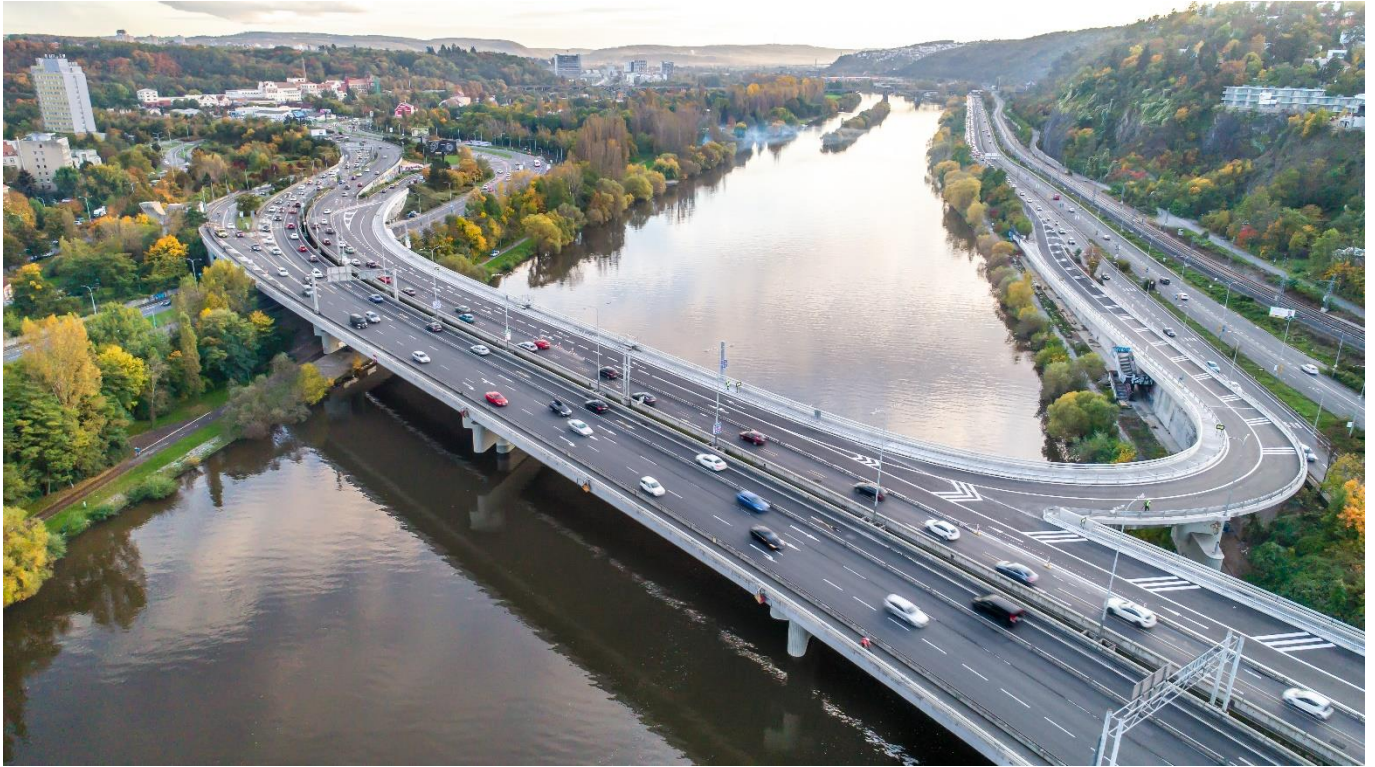
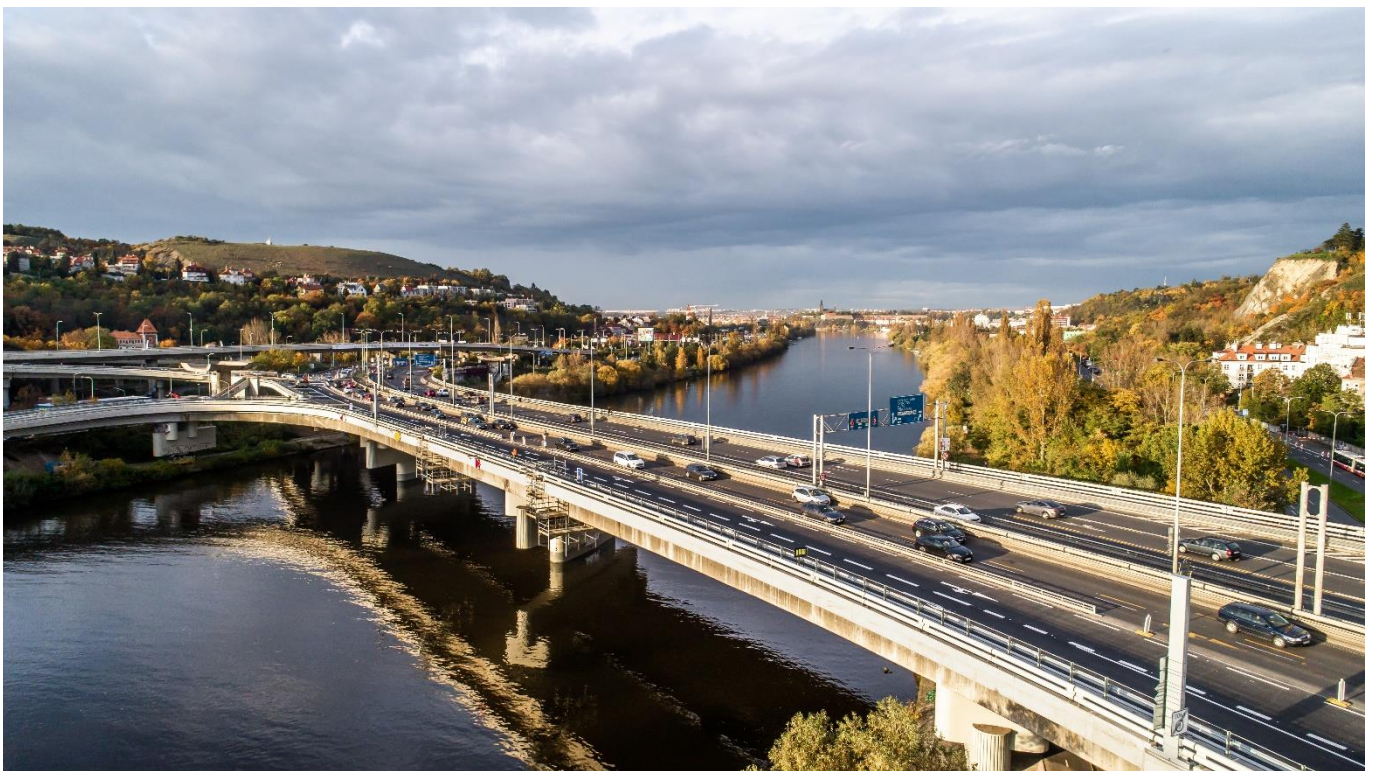
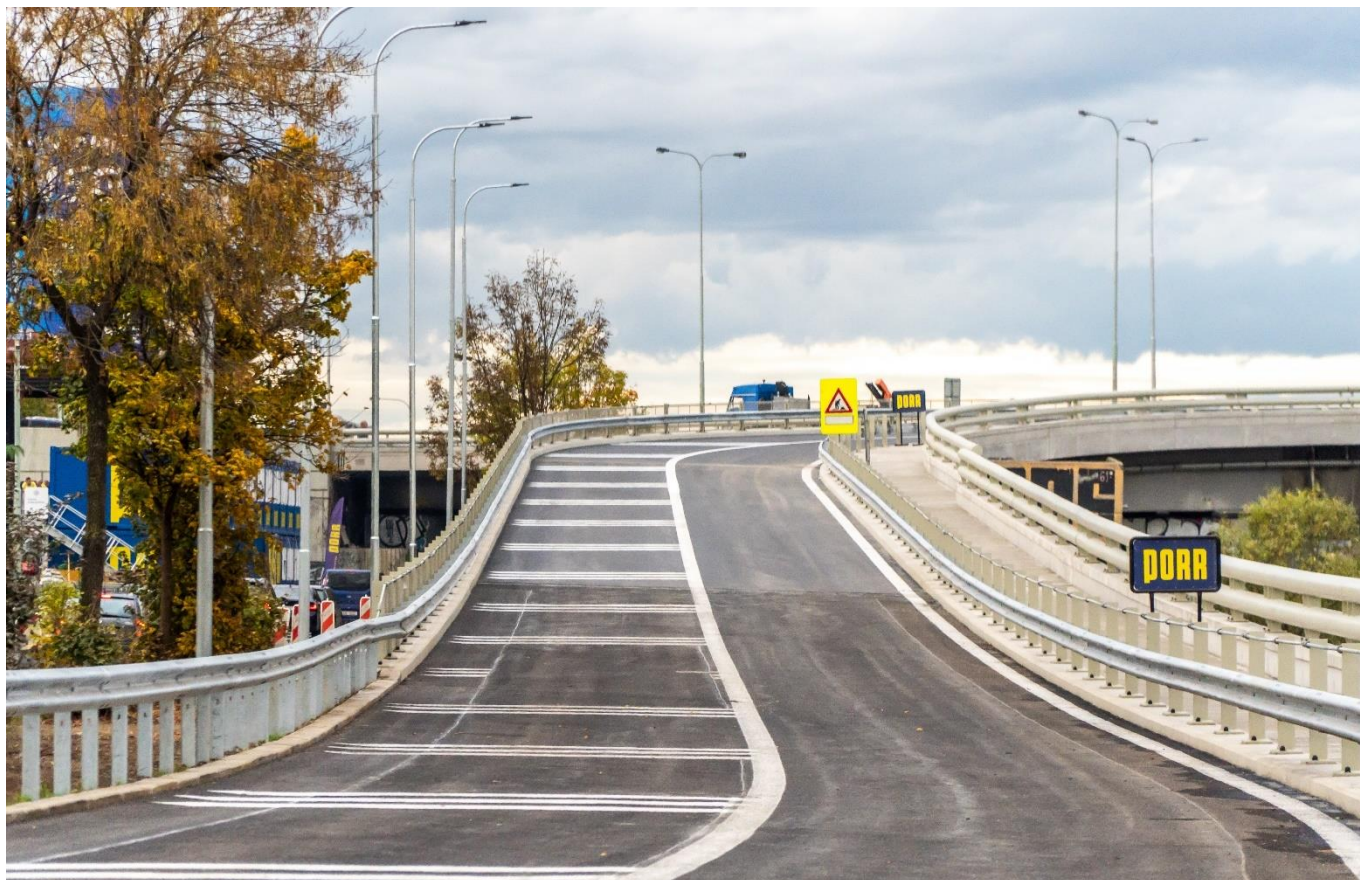
*Během 1. etapy rekonstrukce jsme opravili jižní část Barrandovského mostu a kompletně vyměnili Strakonickou rampu. © PORR*
